## 2008年岩手・宮城内陸地震で発生した液状化被害の報告

Liquefaction damage during 2008 Iwate-Miyagi inland earthquake

山口 晶\*, 日野友則\*\*, 吉田 望\*, 飛田善雄\*

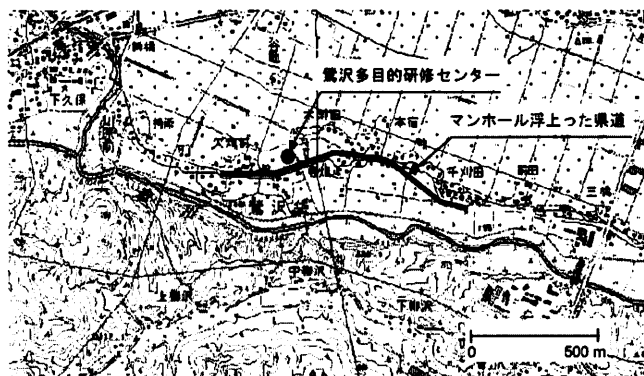
図-1 液状化した多目的研修センターおよび周辺県道の位置図

鶯沢多目的研修センター及び駐車場では液状化による噴砂とそれに伴う構造物被害が発生した。また、その前面を走る県道では約1kmに渡ってマンホールの浮上がりが見られた。

研修センターとマンホールが浮き上がった県道は周辺を水田に囲まれた地形である。なお、マンホールは交差する道路を横切る地点に設置されているもの以外は全て歩道上に設置されていた。

図-1に示した県道において、マンホールの浮上がりの全体の被害概要を掴むために、それぞれの浮上がり量と浮上がり部分の直径(浮上幅)を計測した。なお、マンホールの直径は約70cmとなっている。表-1にマンホールの浮上がり量と直径及び周辺状況を示したメモを示す。なお、マンホールNo.は、地図の西側端部から順につけている。多目的研修センターは、No.7のマンホールに近い位置となっている。写真-3に表-1に示すマンホールNo.13を示す。マンホールの浮上が

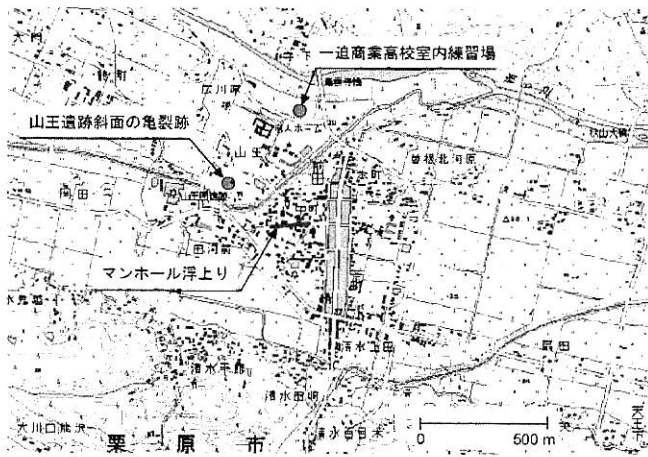
図-3 一迫商業高校室内練習場および山王遺跡位置図

一迫商業高校室内練習場は、一迫川と長崎川が合流する上流側約700m竜雲寺橋右岸側付近から150m程度上流側である。図-3に位置図を示す。地元の人によると、当該地点は50年前までは河川敷であり、その後畑として使用し、数年前に50cm程度盛土した後に体育館用の鉄骨とビニールによる室内練習場を建設したとのことである。付近には、その話を裏付ける農作物栽培に以前使用したと思われる土側溝が確認できた。

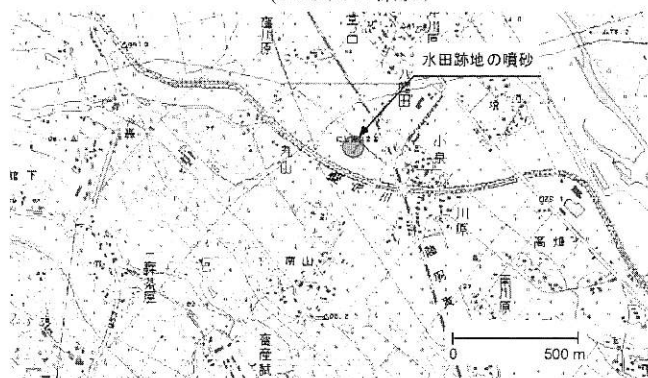
図-7 にしおおき駅前水田跡地液状化地点の位置図

図-7に液状化が発生したにしおおき駅前の水田<sup>3)</sup>と水田跡地の位置図を、写真-11に水田跡地の噴砂を示す。直径数mに渡る噴砂がいくつか発生していた。ただし、この水田を横切る舗装道路には変状は見られなかった。この地点は、昭和51年当時から、現状と同様に舗装整備されていた水田であり、局地的に液状化した理由は特定できなかった。

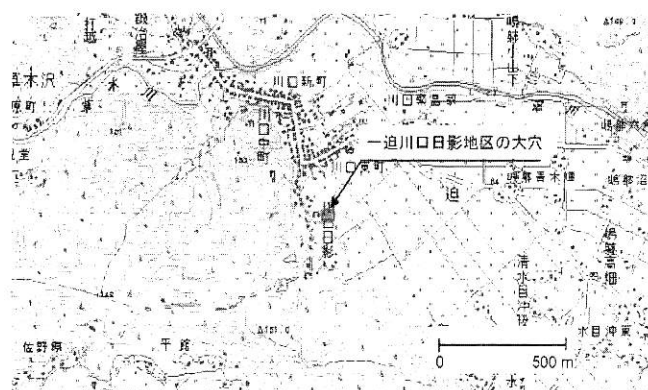
図-8 一迫字川口日影9番地付近の水田の大穴の位置図

栗原市一迫字川口日影9番地付近の水田に液状化の噴砂に似た大穴が見られた。図-8に位置図、写真-12に大穴を示す。直径約3m程度の大穴が空いている。ただし、この位置で水田かんがい用のパイプラインが破損しているとの報告(宮城県北部地方振興事務所栗原地域事務所内の被害掲示板)がある。この大穴はパイプラインが破損して水が噴出することによりあたたかも噴砂のような痕跡を残したものであると考えられる。
